# Trygga och säkra korsningspunkter mellan cyklister och fotgängare

**Serie nr:** 2015:80

**Beställare:** Trafikverket  
Kontaktperson: Hans Ek

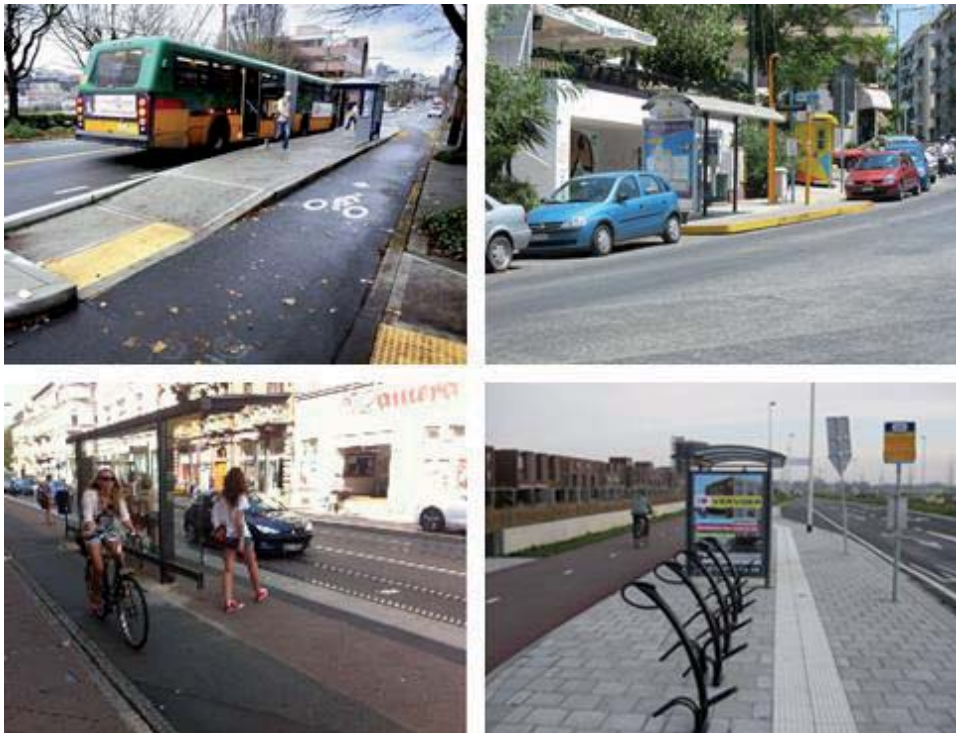
I det tyska exemplet har väderskyddet flyttats närmre plattformskanten och försett med transparenta väggar för att fotgängare ska vara synliga för passerande cyklister. Hållplatsen skulle dock inte klara svenska tillgänglighetskrav och det snäva utrymmet innebär sannolikt att cyklister tvingas ut i gångbanan vid köbildning. Exemplet från Holland visar en plats där väderskydd, cykelparkering och plattformskant skiljer bussresenärer från cyklister. Dessutom tydliggör det konstgjorda ledstråket var cykelbanan kan korsas. På sida 35 finns ett exempel på utformning där ett räcke leder fotgängarna till korsningspunkten.

Figur 3-2. Exempel från USA (längst upp till vänster), Grekland (längst upp till höger), Tyskland (längst ner till vänster) och Holland (längst ner till höger).

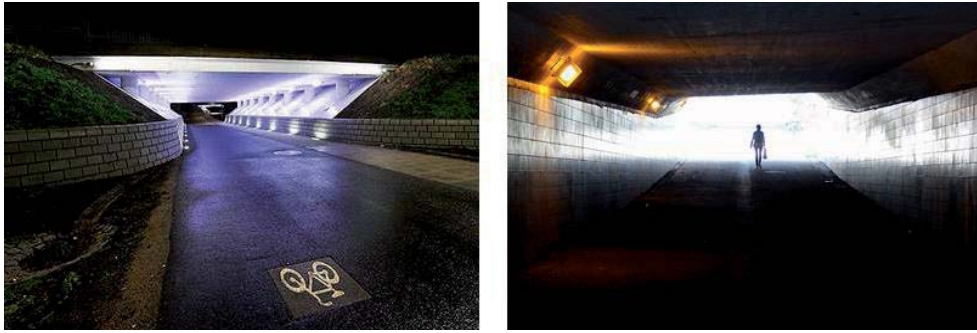
Figur 3-3. Exempel på bra och dålig utformning av tunnlar från Linköping (vänstra bilden) och Nacka (högra bilden). Bildkällor: [www.tindradesign.nu](http://www.tindradesign.nu) och [www.vikdalen.se](http://www.vikdalen.se)

I Figur 3-3 visas exempel från Linköping (till vänster) och Nacka (till höger). I Linköpingsexemplet undviks kraftiga svängar i anslutning till tunneln. Gångbanan har försetts i markbeläggning i avvikande material och kulör. Belysningen genom tunneln kraftig, men jämnt utplacerad och avbländad. Intill tunneln har vegetationen röjts vilket ytterligare förbättrar sikten. Exemplet från Nacka visar en mer problematisk tunnel. Där saknas separering mellan fotgängare och cyklister i och i anslutning till tunneln, GC-banan lutar kraftigt genom tunneln, solljuset är bländande och belysningen i tunneln är svag och ojämn.

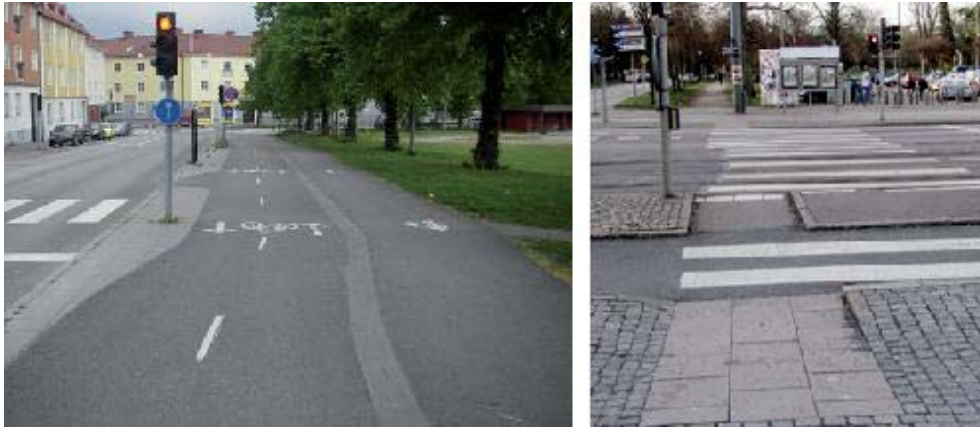
Figur 3-4. Två exempel på platser i Göteborg där fotgängare och cyklister riskerar att trängas på samma yta.

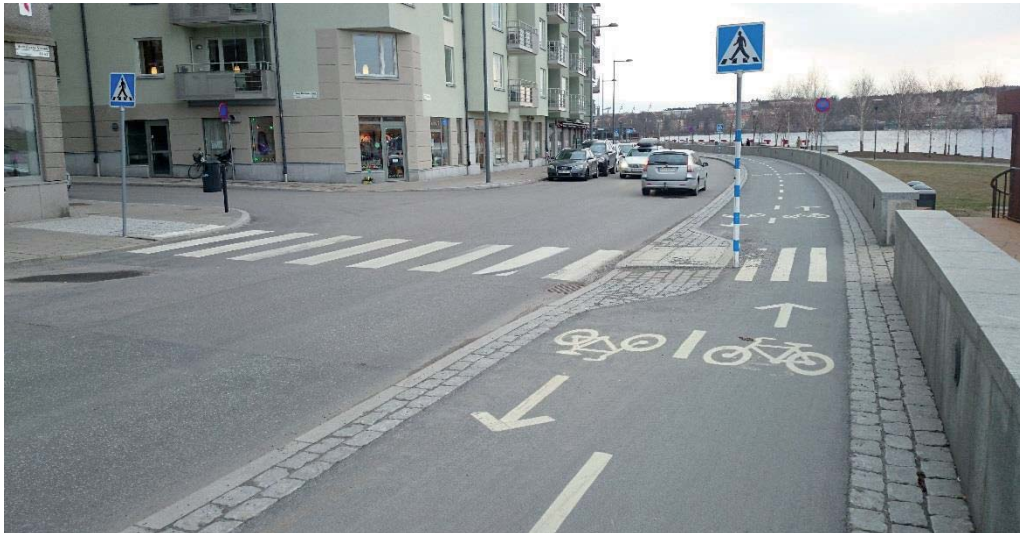
Beskrivning av utformningen:

- ▶ Utformning som ger tydlig prioritet för fotgängare, till exempel lämpligt längs prioriterade gångstråk
- ▶ Fotgängare korsar cykelbana och körfält i etapper.
- ▶ Tydlig skillnad i beläggning. Asfalt för cyklister och gatsten/plattor för fotgängare.
- ▶ Låg kantsten mellan refug och cykelbana
- ▶ Kontrastmarkering genom målade streck
- ▶ Markering med cykelsymboler
- ▶ Muröppning som slussar fotgängarna
- ▶ Avsmalnad cykelbana i korsningspunkt som omöjliggör omkörning och möte för cyklister, viss hastighetsdämpande effekt för cyklister samtidigt som det ökar deras uppmärksamhet.

Referensgruppens synpunkter:

- ▶ Farligt placerad stolpe
- ▶ Farligt med låg kant mellan gång- respektive cykelyta
- ▶ Mindre bra för cykel. Avsmalningen riskerar att skapa mer konflikter mellan cyklister
- ▶ Cyklister genar över klacken
- ▶ Ska en cykelbana smaltas av bör det ske som ett timglas
- ▶ Gångbana saknas
- ▶ Svårt att snöröja
- ▶ Bra för fotgängare, kort passage
- ▶ Bra med reflexer på stolpe
- ▶ Bra med refug
- ▶ Kontrastmarkering saknas vid övergångsstället

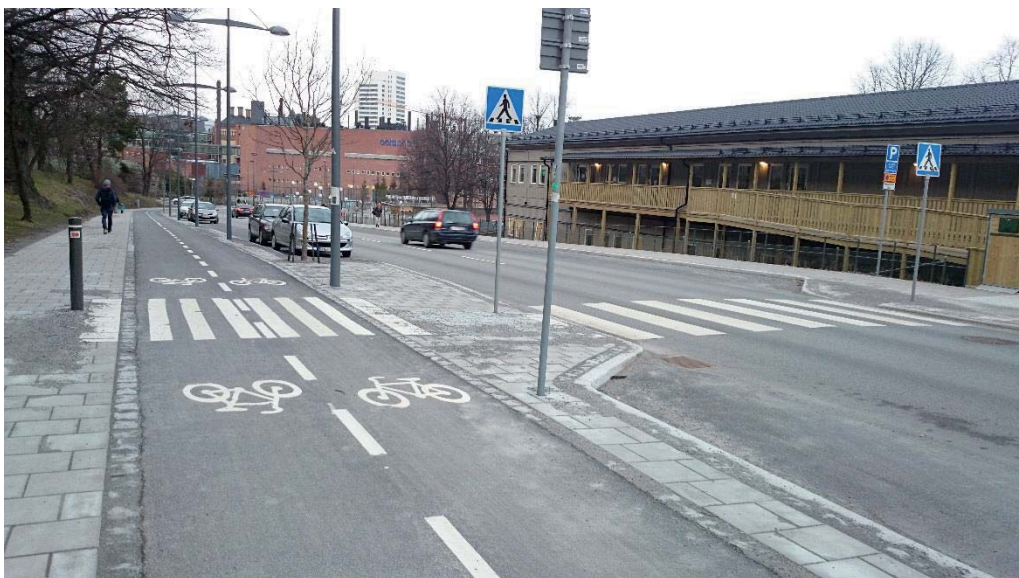
Beskrivning av utformningen:

- ▶ Utformningen ger relativt god framkomlighet för cyklister, till exempel lämpligt längs prioriterade cykelstråk
- ▶ Fotgängare korsar cykelbana och körfält i etapper.
- ▶ Tydlig skillnad i beläggning. Asfalt för cyklister och gatsten/plattor för fotgängare.
- ▶ Låg kantsten mellan refug och cykelbana
- ▶ Kontrastmarkering genom målade streck och vita plattor
- ▶ Markering med cykelsymboler
- ▶ Pollare som riktningshjälp för fotgängarna

Referensgruppens synpunkter:

- ▶ Farliga stolpar
- ▶ Farlig låg kant mellan gång- och cykelyta
- ▶ Ersätt övergångsstället med cykelsymboler
- ▶ Bra lösning, gott om plats
- ▶ Pollare och stolpe kunde varit på samma plats
- ▶ Svårt att snöröja
- ▶ Pollare saknas på refugen.
- ▶ HG-skylt saknas på gångbanan
- ▶ Bra och tydlig utformning
- ▶ Saknas reflexer på stolparna

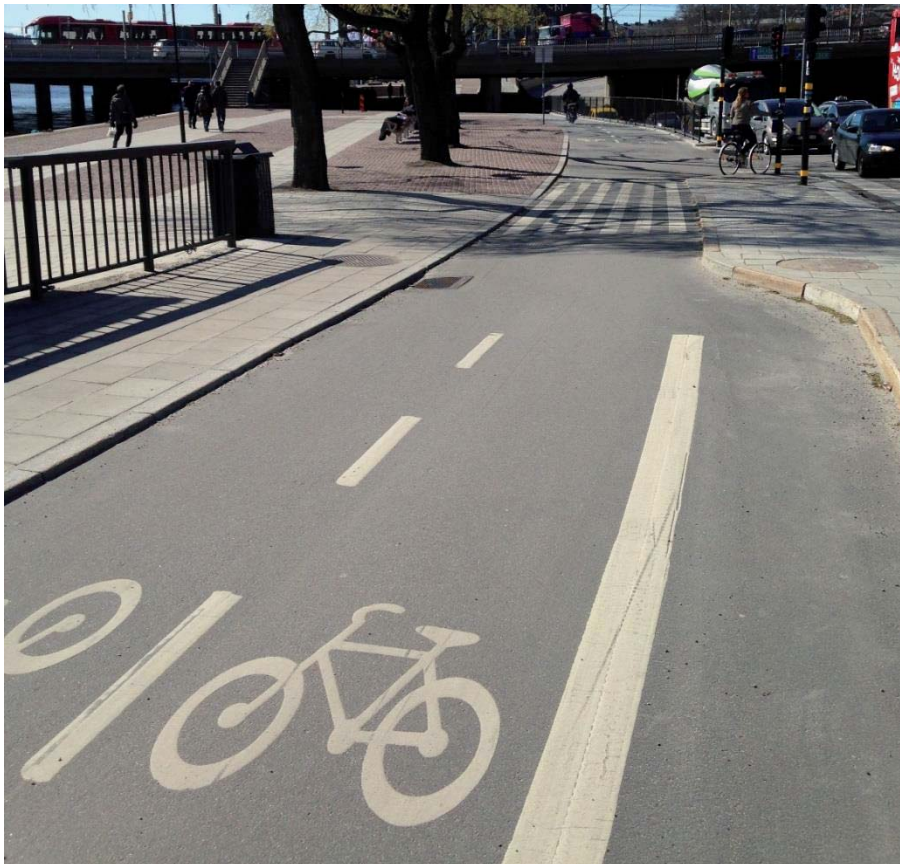
Beskrivning av utformningen:

- ▶ Utformning som ger viss prioritet för fotgängare, till exempel lämpligt längs prioriterade gångstråk
- ▶ Fotgängare korsar cykelbana och körfält i etapper.
- ▶ Tydlig skillnad i beläggning. Asfalt för cyklister och plattor för fotgängare.
- ▶ Högre kantsten mellan refug och cykelbana jämfört med tidigare utformningsförslag
- ▶ Kontrastmarkering genom målade streck
- ▶ Markering med cykelsymbol
- ▶ Avsmalnad cykelbana i korsningspunkt för att uppmärksamma cyklisterna och öka väntyten för fotgängare, viss hastighetsdämpande effekt.

Referensgruppens synpunkter:

- ▶ Farliga långsgående kantstenar utmed cykelbanan
- ▶ Höj cykelbanan till gångbanenivå
- ▶ Ersätt övergångsstället med cykelsymbol
- ▶ Hög kantsten måste sänkas på någon sträcka för rullstol
- ▶ Tydlig för gång, ok för cykel
- ▶ Kontrastmarkering saknas vid övergångsstället

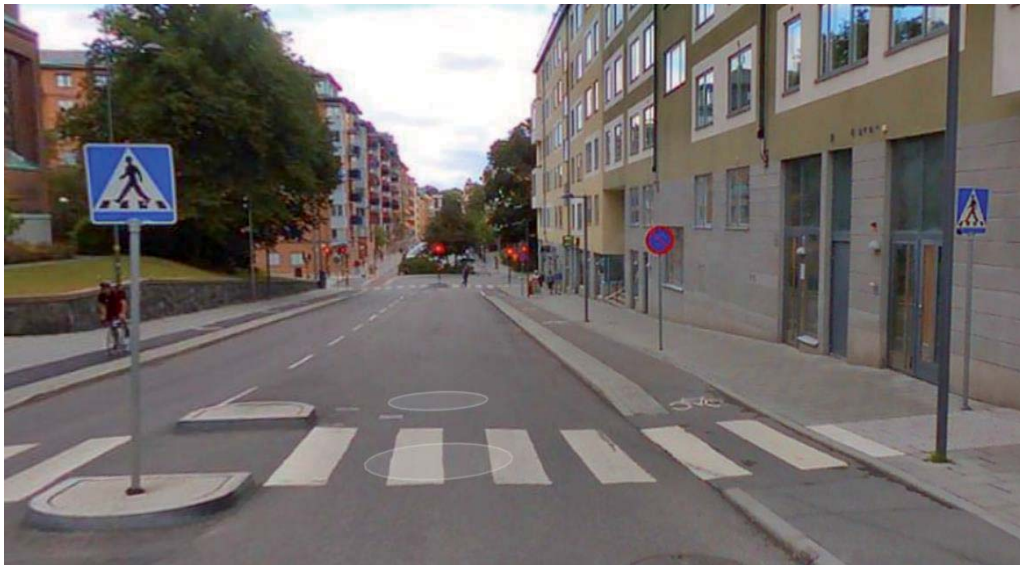
Beskrivning av utformningen:

- ▶ Cykelbanan sänks ner i gatunivå vid korsningspunkten
- ▶ Fotgängare korsar cykelfält och körfält samtidigt.
- ▶ Tydlig skillnad i beläggning. Asfalt för cyklister och plattor för fotgängare.
- ▶ Låg kantsten mellan refug och cykelbana
- ▶ Kontrastmarkering genom målade streck och vita plattor
- ▶ Markering med cykelsymboler
- ▶ Nedsänkningen kan i viss mån öka cyklistens uppmärksamhet

Referensgruppens synpunkter:

- ▶ Otydligt för personer med synnedsättning att kantsten saknas vid övergång till bilkörbana. Hur vet de när de är ute på bilkörbanan?
- ▶ Farlig längsgående kant för cyklisterna
- ▶ Farligt placerade stolpar
- ▶ Yteffektiv lösning
- ▶ Ökar cyklisternas benägenhet att stanna om övergångsstället är sammanhängande över körbana?
- ▶ Svårt att snöröja?
- ▶ Bra, tydlig uppdelning mellan G & C
- ▶ Bra för synskadade vad gäller kontrastmarkering
- ▶ Tydligt med enkelriktade cykelbanor

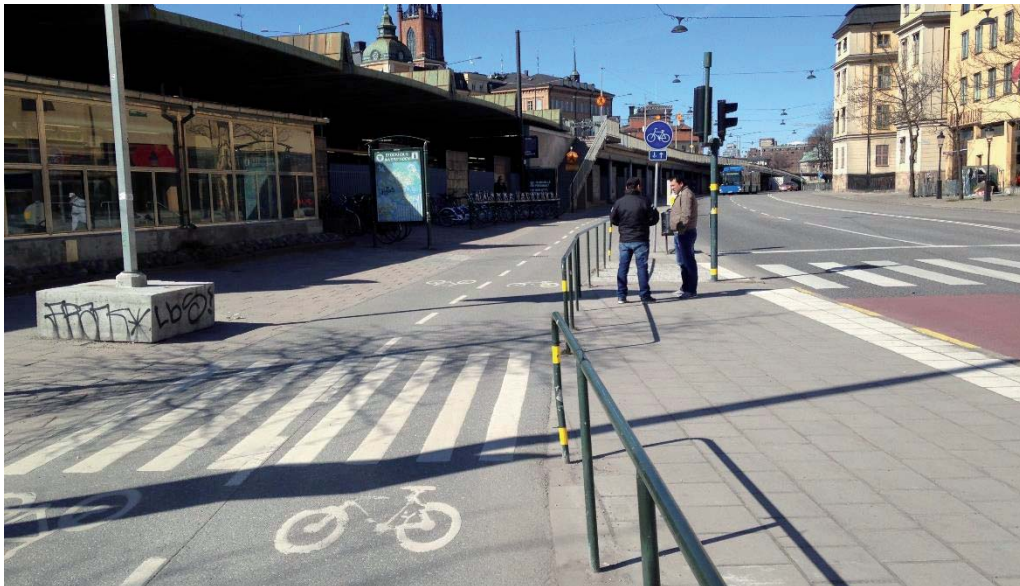
Beskrivning av utformningen:

- ▶ Staketet tvingar fotgängare till en sidledsförflyttning och syftar till att öka uppmärksamheten på cykelbanan
- ▶ Vanlig utformningsprincip i korsningspunkter mellan fotgängare och spårväg.
- ▶ Fotgängare korsar cykelbana och körfält i etapper.
- ▶ Tydlig skillnad i beläggning. Asfalt för cyklister och plattor för fotgängare.
- ▶ I detta fall ingen kantsten eller taktila plattor
- ▶ Kontrastmarkering genom målade streck
- ▶ Markering med cykelsymboler

Referensgruppens synpunkter:

- ▶ Staketet står farligt nära cykelbanan. Lämpligt avstånd 0,5 meter.
- ▶ Ersätt övergångsstället med cykelsymboler
- ▶ Stolpe måste sitta på motstående sida så att alla hittar öppningen i staketet på motstående sida
- ▶ Staket bra för att styra vid stora flöden/många målpunkter
- ▶ Kan vara bra
- ▶ Svårt att snöröja, kan kräva snöskottning för hand
- ▶ Ser bra och tydlig ut
- ▶ Saxning gör att fotgängare vänds mot cyklister
- ▶ Svårt för personer med synnedsättning att se räcknet
- ▶ Personer med synnedsättning leds till ett ställe att passera vilket är positivt

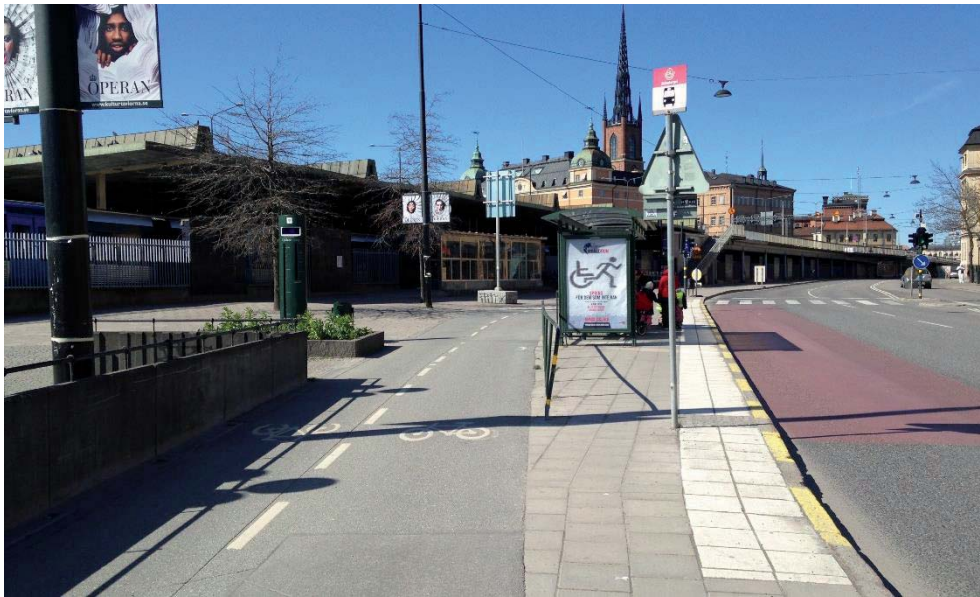
Beskrivning av utformningen:

- ▶ Cykelbanan leds bakom busshållplatsen, staketet mellan cykelbana och busshållplats ger cykeln viss prioritet
- ▶ Staketet tvingar fotgängare till en sidledsförflyttning och syftar till att öka uppmärksamheten på cykelbanan
- ▶ Tydlig skillnad i beläggning. Asfalt för cyklister och plattor för fotgängare.
- ▶ I detta fall ingen kantsten, taktila plattor eller kontrastmarkering
- ▶ Markering med cykelsymboler

Referensgruppens synpunkter:

- ▶ Staket/väntkur för nära cykelbanan. Lämpligt avstånd 0,5 meter.
- ▶ Bra utformning
- ▶ Svårt att snöröja?
- ▶ Litet avstånd mellan hållplatsstolpe och räcke
- ▶ Bra utan markerat övergångsställe
- ▶ Ser bra och tydlig ut
- ▶ Svårt för personer med synnedsättning att se räcket
- ▶ Personer med synnedsättning leds till ett ställe att passera vilket är positivt

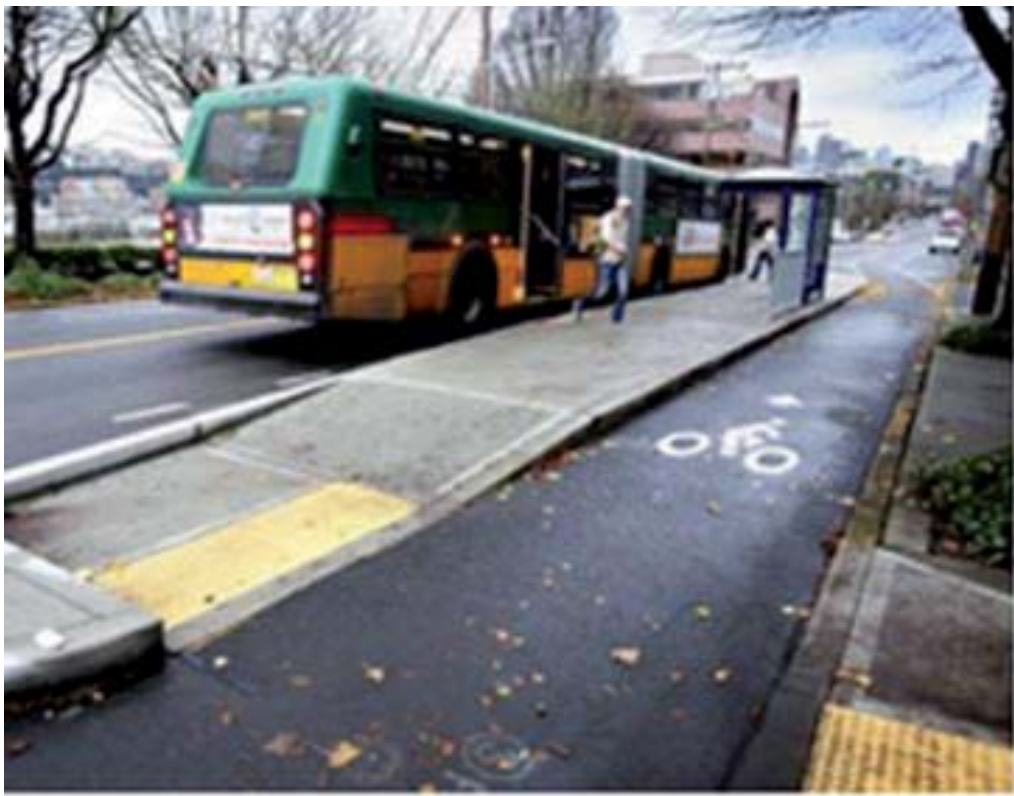
- ▶ Farlig längsgående kantsten, snubbelrisk
- ▶ Cykelsymbolen bör läggas vid gångpassagen
- ▶ Kanten har inga stoppande effekter, fotgängare kommer att korsa längs hela
- ▶ Svår att städa och snöröja
- ▶ Tydlig hållplats, bra uppdelning
- ▶ Tydlig kontrastmarkering
- ▶ Bra med enkelriktad cykeltrafik
- ▶ Smal perrong?

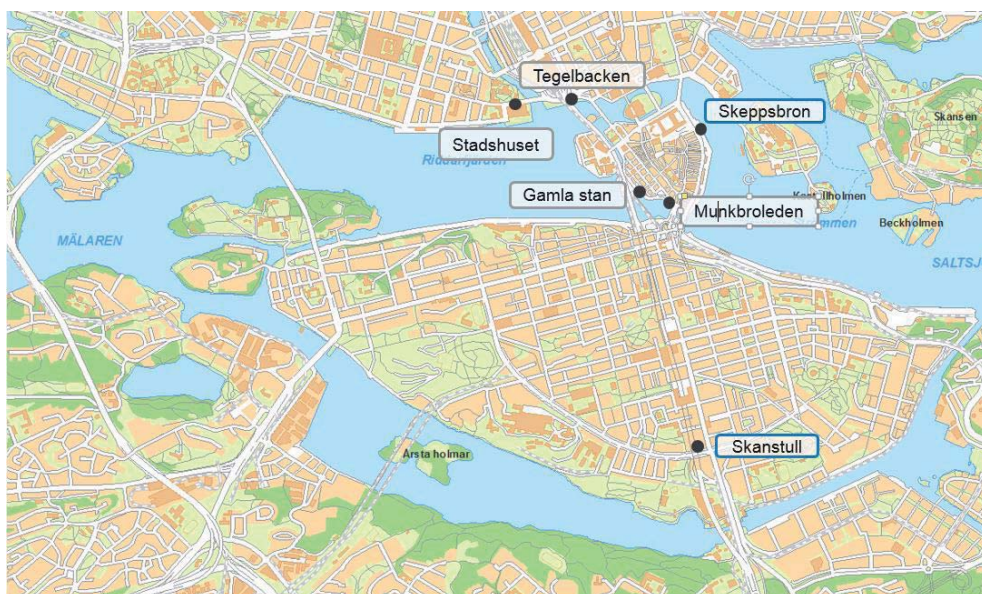
Figur 7-1 Demonstrationsplatser

Sex platser valdes ut där utformningsprinciperna kunde demonstreras. Fem av platserna återfinns bland platserna i kapitel 6. För valet av platser fanns det ett mål om att minst två av platserna skulle innehålla ett antal egenskaper (enkelriktad respektive dubbelriktad cykelbana, vid hållplats respektive korsning, cyklist- respektive fotgängarmajoritet i korsande flödet samt slutligen två med lutning). Platserna redovisas i Figur 7-1 och metoden beskrivs i avsnitt 2.2. Samtliga platser är belägna på det föreslagna pendlingsnätet för cykel. I Tabell 7-1 visas platsernas utformning och omgivning i utgångsläget före åtgärd.

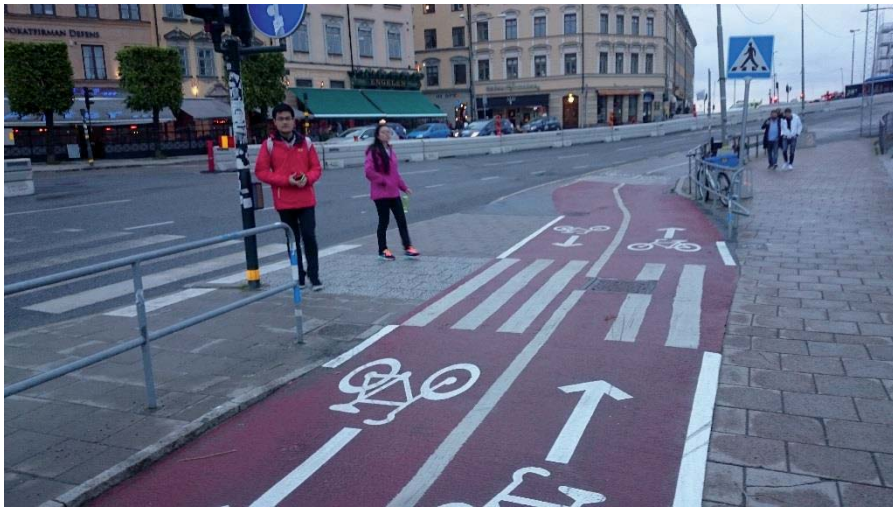
Figur 7-2 Munkbroleden efter åtgärd (rödfärgad beläggning, nymålade cykelsymboler med riktningspilar, vägmärke för övergångsställe (tillfällig anordning), vit heldragen linje mellan gång- och cykelyta. Platsen är belägen vid bilkorsning. Cykelbanan som är dubbelriktad är cirka 2 meter bred och ligger i lutning. Utformningen har sedan tidigare räcke och markerat övergångsställe.

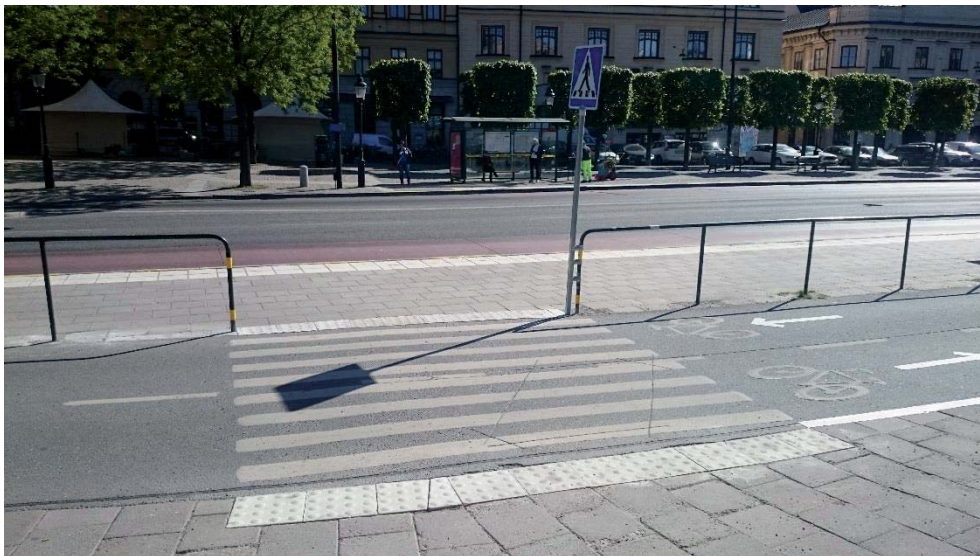
Figur 7-3 Gamla stan efter åtgärd (vägmärke Övergångsställe, vita kupolplattor på ömse sidor om övergångsstället, Cykelsymboler med riktningspilar). Platsen är belägen vid bilkorsning samt busshållplats. Cykelbanan som är dubbelriktad är cirka 2 meter bred. Utformningen har sedan tidigare räcke och ett saxat övergångsställe.

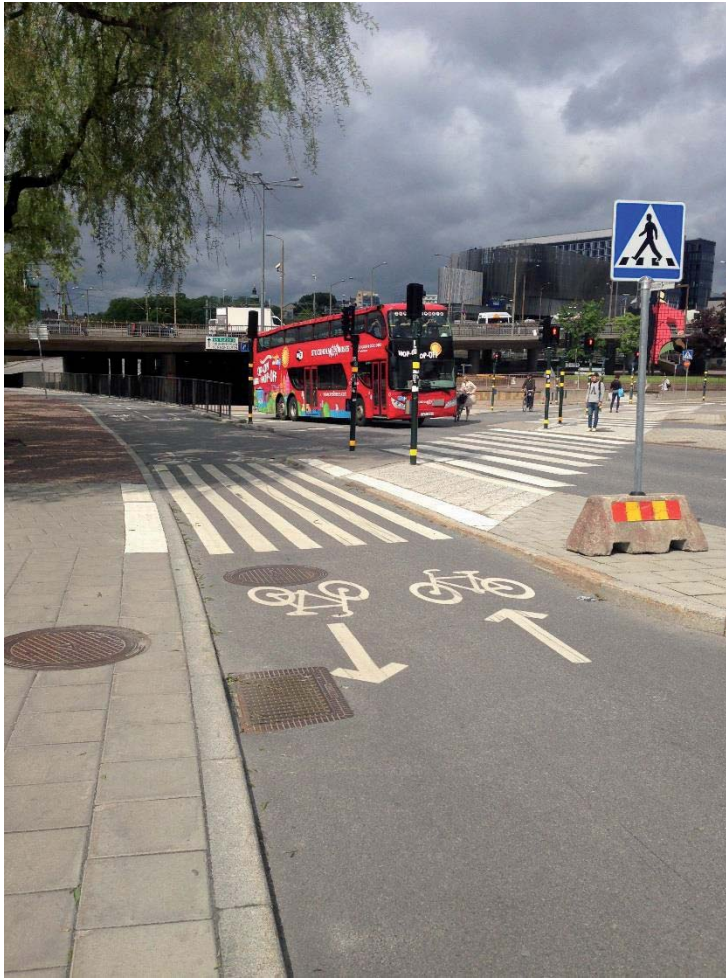
Figur 7-4 Tegelbacken efter åtgärd (vägmärke Övergångsställe, vita kupolplattor på ömse sidor om övergångsstället, cykelsymboler med riktningspilar). Platsen är belägen vid bilkorsning. Cykelbanan som är dubbelriktad är cirka 2,5 meter bred och ligger i lutning. Utformningen har sedan tidigare vägmärkning för övergångsställe.

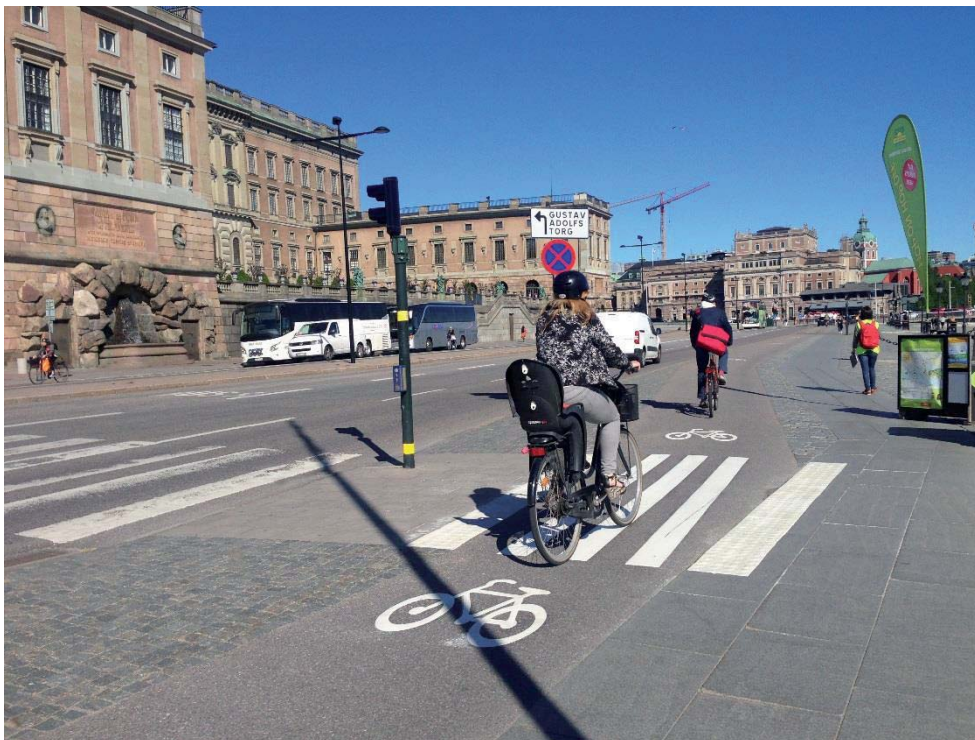
Figur 7-6 Skeppsbron efter åtgärd (vägmärkning Övergångsställe, vita kupolplattor på ömse sidor om gångpassagen, cykelsymboler). Platsen är belägen vid bilkorsning. Cykelbanan som är enkelriktad är cirka 1,2 meter bred.

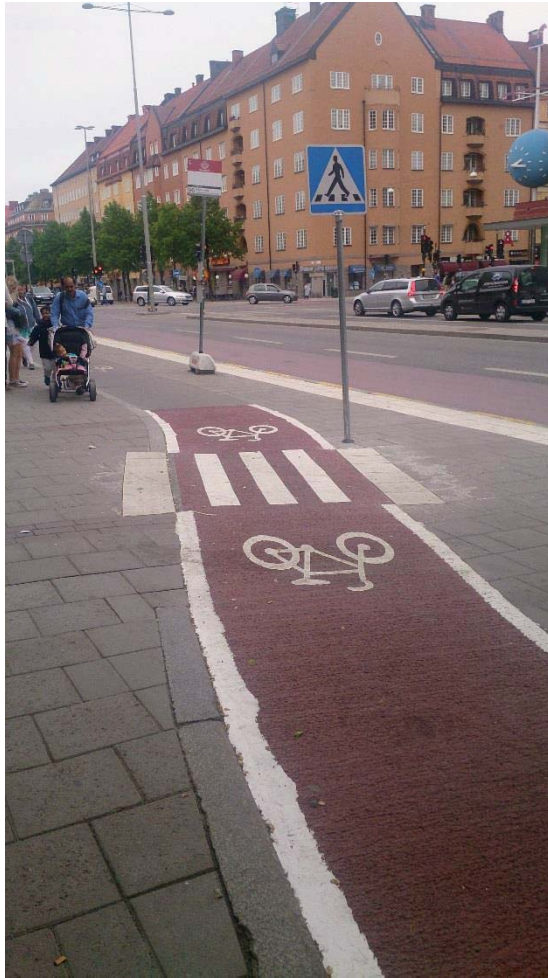
Figur 7-7 Skanstull efter åtgärd (rödfärgad beläggning, vägmarkering och vägmärke Övergångsställe, vita kupolplattor på ömse sidor om gångpassagen, cykelsymboler, vit heldragen linje mellan gång- och cykelyta). Platsen är belägen vid busshållplats. Cykelbanan som är enkelriktad är cirka 1,2 meter bred.
